Análisis de un sistema homogenizador de jugo de naranja

Resumen

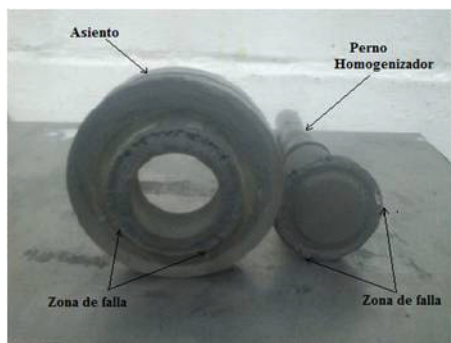
Fig. 3. Sistema de homogenización después de operación con falla en la perifería.

ción visual en la figura 3 se observa el asiento y perno, en una de las partes con presencia de fallas del sistema de homogenización.

Debido al proceso y a las altas presiones de servicio se genera un desgaste el perno de homogenización, asiento y el anillo del sistema de homogenización, además de la desincrustación de material en la periferia de cada componente.

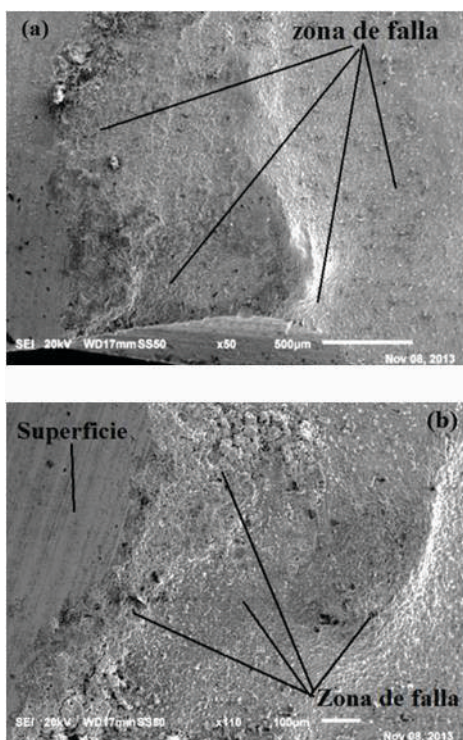
Fig. 4. Imagen por MEB en zona de falla del asiento
a) exterior y b) central.

En la figura 4 se muestra una magnificación por MEB en la zona de falla del asiento observando desgaste.

En la Figura 4 podemos observar el desgaste provocado por los esfuerzos dinámicos al que está sometido este componente [5], [6], se evidencia el desgaste por contacto y desprendimiento del material en la superficie, además de un análisis puntual de EDS en la zona de desgaste se muestra en la figura 5.

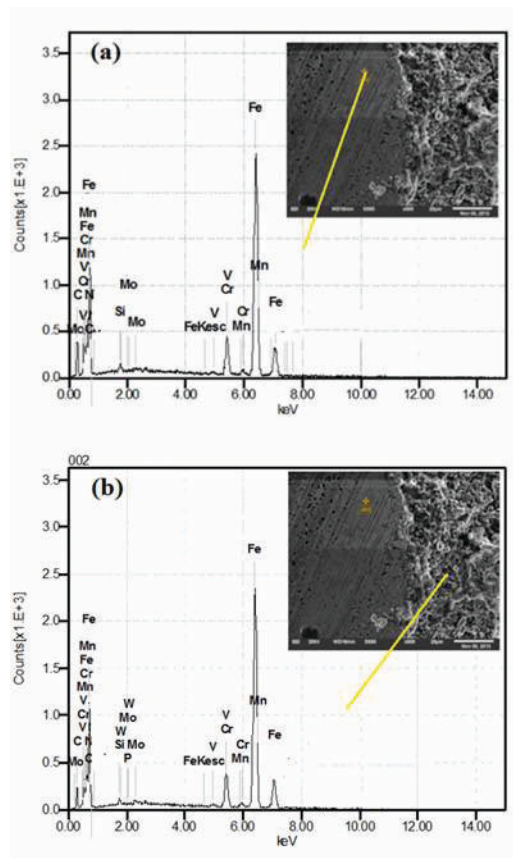
En análisis realizado en las zonas de la superficie figura 5a y en la superficie con desgaste figura 5b, muestra los elementos principales del acero AISI D2. Se muestra los elementos químicos en el lugar donde están sometidas las cargas de trabajo y en la zona de desgaste de material.

Fig. 5. MEB imagen y EDS puntual en la zona de a) superficie
y b) superficie de desgaste.

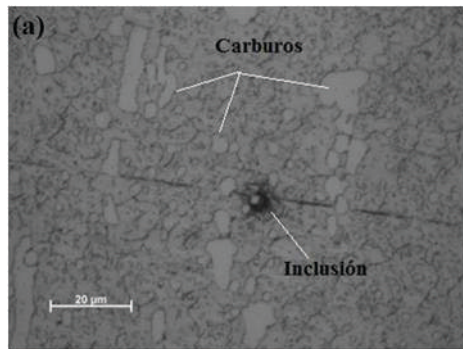
Fig. 6. Micrografía del acero AISI D2.

En la figura 6 revelar la microestructura del material con presencia de ferrita y de carburos, estos de tipo M7C3 o pequeños carburos tipo M2C o M23C6 [7], [8]. Además de evidencia de inclusiones presentes en la matriz.

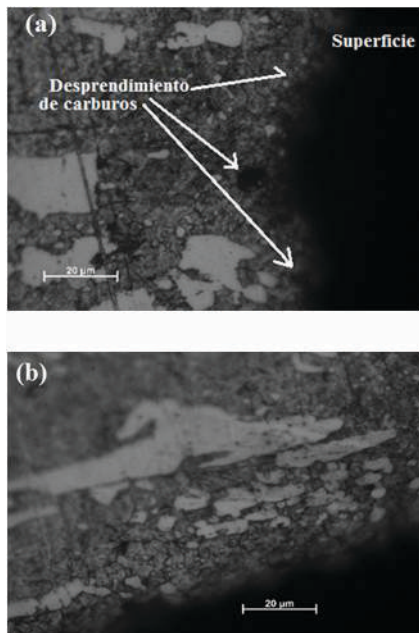
La figura 7 muestra un desprendimiento de material de los componentes de falla, principalmente los carburos y con ello la matriz ferrita, debido a la interacción por contacto y la presión ejercida, la interacción de los carburos como se observa

Fig. 7. Microestructura y desprendimiento de carburos en el acero AISI D2.
a) asiento y b) perno.

en las figuras 6 y 7 generan concentración de esfuerzo y esto permite el desprendimiento de los carburos al contacto de los componentes entre sí.

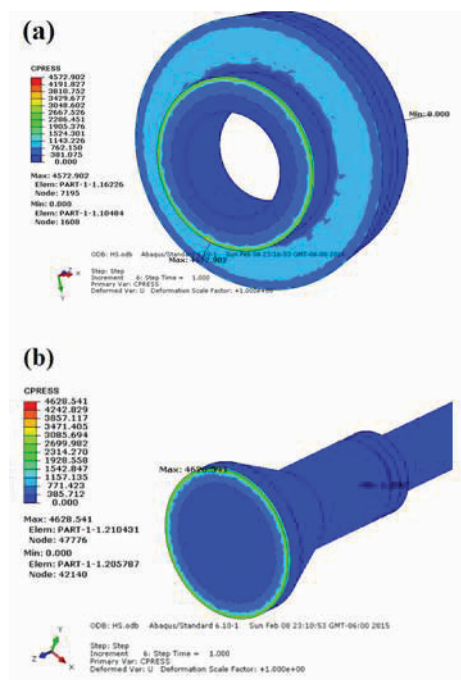
En la figura 9 se observa los esfuerzos generados por contacto en el proceso del sistema de homogenización, entre el asiento y el perno.

En la figura 9a la zona del componente del asiento muestra en la periferia valores de esfuerzo de contacto mayores a 4592 MPa y en la figura 9b para el perno en la periferia la zona de contacto con valores máximos de 4628 MPa. Por lo que en estas zonas genera desgastes y falla de material en el proceso de homogenización.

Fig. 9. Zonas de contacto generado en el proceso de homogenización. a) asiento y b) perno.

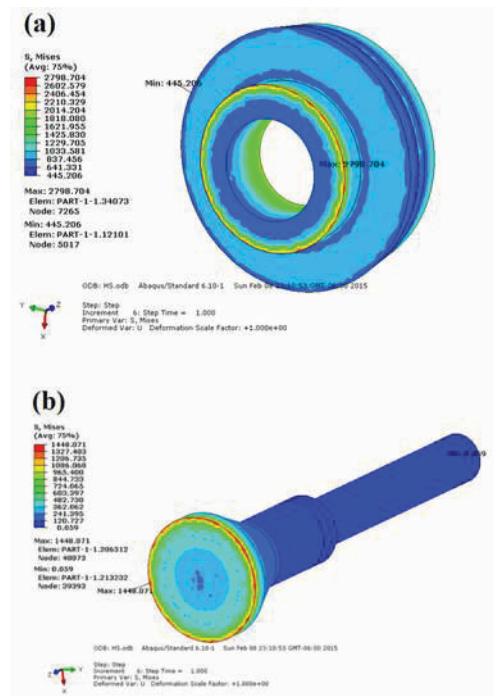
La distribución de esfuerzo de Von Mises se observan en la figura 10a para el asiento estos tiene un valor de 2798 MPa y para el perno en la figura 10b con valor de 1448 MPa, considerando la periferia de ambos componentes inicio de falla, ambos valores están por debajo de la zona del límite de fluencia del material, por lo que indica zona de falla.

Fig. 10. Esfuerzos V. Mises generados en el proceso de homogenización, a) asiento y b) perno.

indicando la zona de falla, lo cual se deberá considerar en el diseño para el contacto de este sistema.
