Análisis de un sistema homogenizador de jugo de naranja

Resumen

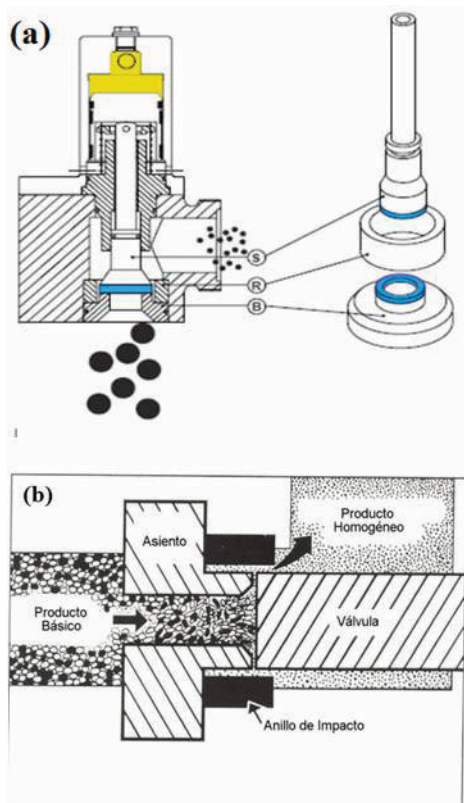
Los componentes del homogenizador se muestran en el figura 1a; compuesta por una base y un anillo de impacto, los componentes de fabricación son de acero AISI D2, tiene un alto contenido de cromo, y carbono, con valores de 58 a 66 HRc.

El principio de homogenización se muestra en la figura 1b, el producto (jugo de naranja) fluye del componente de asiento y la válvula a una presión de 0.3 MPa y baja velocidad, al pasar el fluido entre la válvula y asiento la presión incrementa hasta alcanzar valores de 11 a 12 MPa, el aumento de velocidad causa una caída de presión que produce turbulencia, el cual provoca esfuerzos de corte rompiendo los glóbulos grasos o fibras dispersándolas uniformemente. El tamaño promedio de $10\ \mu\text{m}$ y después de homogenización, se obtiene un tamaño promedio $1\ \mu\text{m}$.

Fig. 1. Sistema de homogenización, a) componentes principales; un perno de homogenización (S), un asiento (B) y un anillo de impacto (R) y b) Se muestra el principio de homogenización de jugo de naranja.

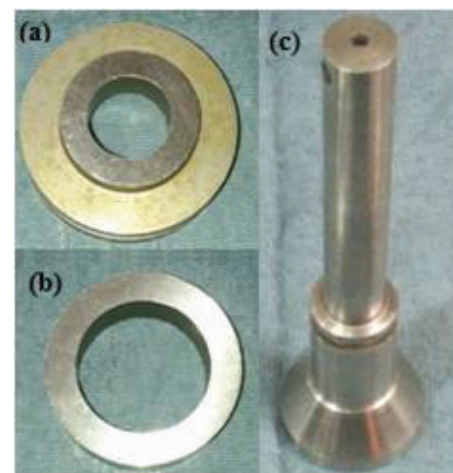
En la figura 2 se muestra la inspección macro de los componentes del sistema de homogenizador previos a la operación, después de 10 días operación en la máquina, el sistema de homogenización se procedió a su extracción para una inspec-

Fig. 2. Sistema de homogenización componente previo a operación, a) un asiento, b) un anillo de impacto y c) perno de homogenización.

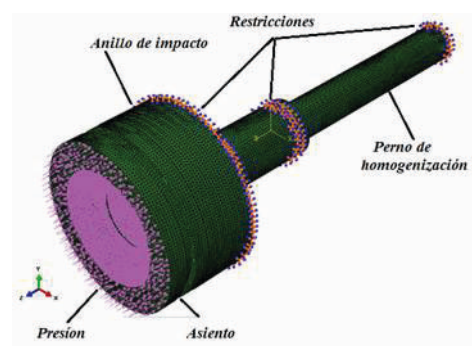
El modelo de elementos finitos está compuesto por elementos sólidos (C3D4), elementos de contacto que permiten la interacción del anillo de impacto entre el perno y el asiento. Las consideraciones para el análisis numérico son los siguientes:

- Los componentes del sistema se considera el mismo material para todos los elementos sólidos que se observan en la figura 8.
- Los elementos de contacto, el anillo de impacto entre el perno homogeneizador y el asiento

Fig. 8. Modelo de elementos finitos y condiciones de frontera.

- iii. El asiento en condiciones iniciales se aplica una presión en dirección inversa de z de 350 a 400 MPa, de acuerdo a condiciones experimentales para la disolución de partículas del jugo de naranja.
- iv. En la parte superior del perno, en el barreno, se aplican restricciones en todos los grados de libertad, para evitar movimiento de cuerpo rígido y para el asiento y anillo impacto no se restringe en dirección z .
- v. Se observa el comportamiento de esfuerzos de Von Mises, para ubicar las zonas de falla.
